PO TRAGEDII W KWK KRUPIŃSKI

Komisja WUG poinformowała o przyczynach tragedii

WNIOSKI PO WYPADKU W KWK KRUPIŃSKI

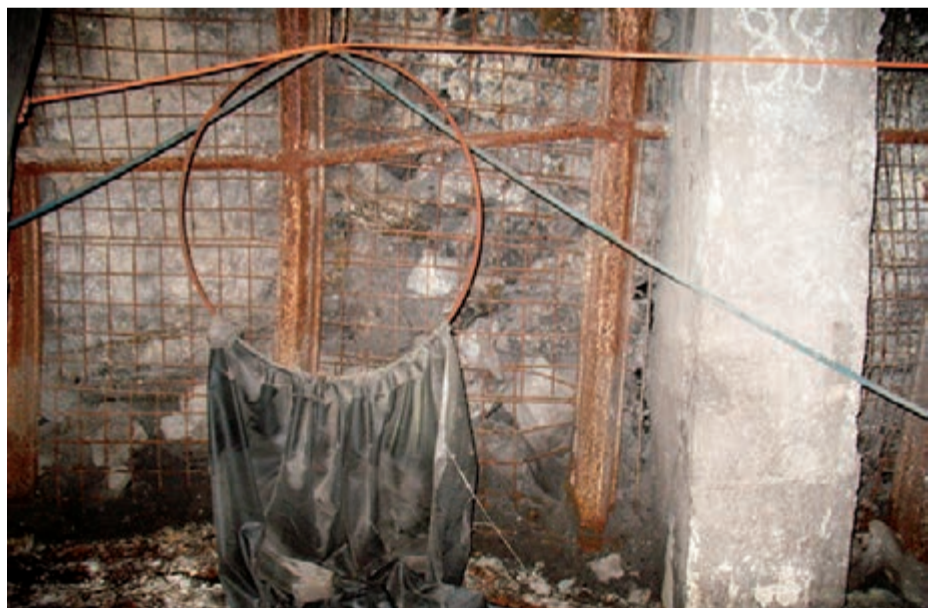
Chodnik wentylacyjny N-12, metraż 88, pierścień stalowy lutni 800 mm w miejscu oczekiwania poszkodowanych na pomoc
